DIT 550R/21

GBCe Láminas de
Betún Modificado
LBM

ESTERDAN PLUS 40/GP ELAST

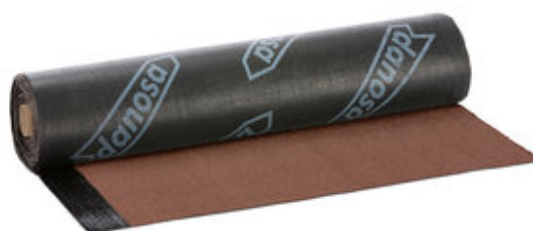
Lámina bituminosa de superficie autoprottegida tipo LBM(SBS)-40/G-FP R. Está compuesta por una armadura de fieltro de poliéster reforzado, recubierta por ambas caras con un mástico de betún modificado con elastómeros (SBS), acabada en su cara externa en gránulos de pizarra, como material de protección. En su cara interna, como material antiadherente, incorpora un film plástico de terminación.
